Componente de
Conservación y Uso
Sustentable de Suelo y
Agua (COUSSA)

INFORME DE EVALUACIÓN
2014 - 2015

BAJA CALIFORNIA

Octubre 2016

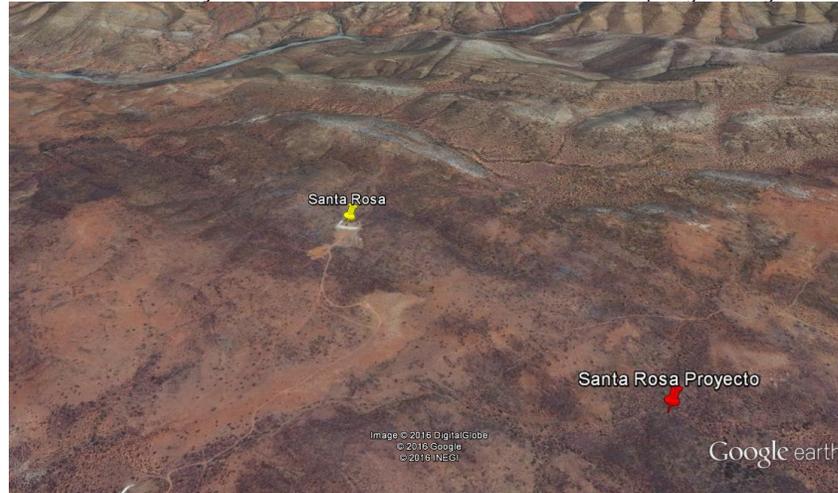
Imagen 1 Santa Rosa, Ejido Benito Juárez. Coordenadas de proyecto y sitio de obra

- a. Proyecto (documento) Santa Rosa/Ejido Benito Juárez señala una ubicación que es distinta al lugar donde se construyó la obra. Tanto la información del proyecto documental, como de los planos no permite relacionarla con el lugar físico construido ya que no hay correspondencia. Para la entidad responsable es una falta importante ya que la capacidad de almacenamiento reportada de la obra no está ligada georreferencialmente en el proyecto al sitio de la construcción, por lo tanto no se ha encontrado una evidencia que soporte el dato del cálculo de la capacidad del sitio de la construcción.

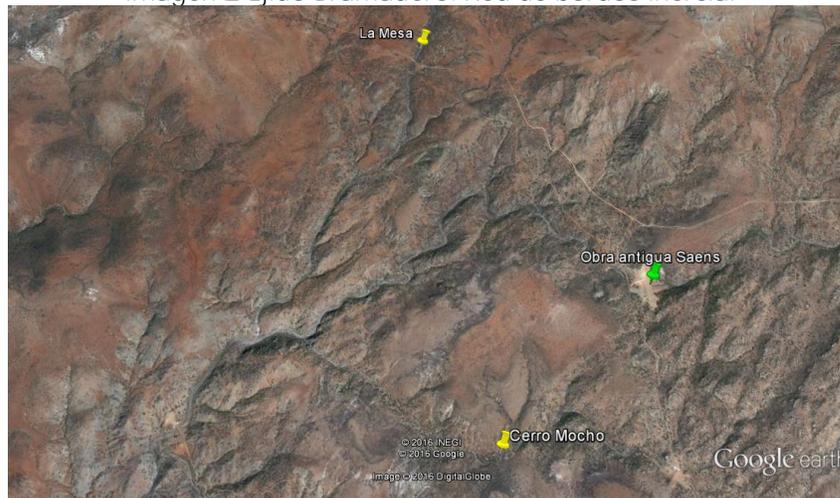
Imagen 2 Ejido Bramadero. Red de bordos inercial

- b. Se crea una red de obras en una zona cercana (Ejido Bramadero), considerando obras pasadas, pero no se busca medir resultados. En 2014 se apoyaron las obras La Mesa y Cerro Mocho en el Ejido Bramadero. Estas dos obras se ubicaron cerca de una tercera apoyada en ejercicios anteriores. Las tres obras convergen hacia una misma cuenca y una alternativa para evaluar su resultado sería ubicar un pozo o medición antes de los bordos y en la salida de la cuenca, de esta forma pudiendo medir el impacto en el acuífero. Las obras no se plantean hacia un seguimiento del resultado sobre el acuífero y se crea un pequeño sistema de bordos de manera inercial, sin enfoque de conocer que está pasando antes y después de las obras, y antes y después de la temporada de lluvias, con el acuífero.

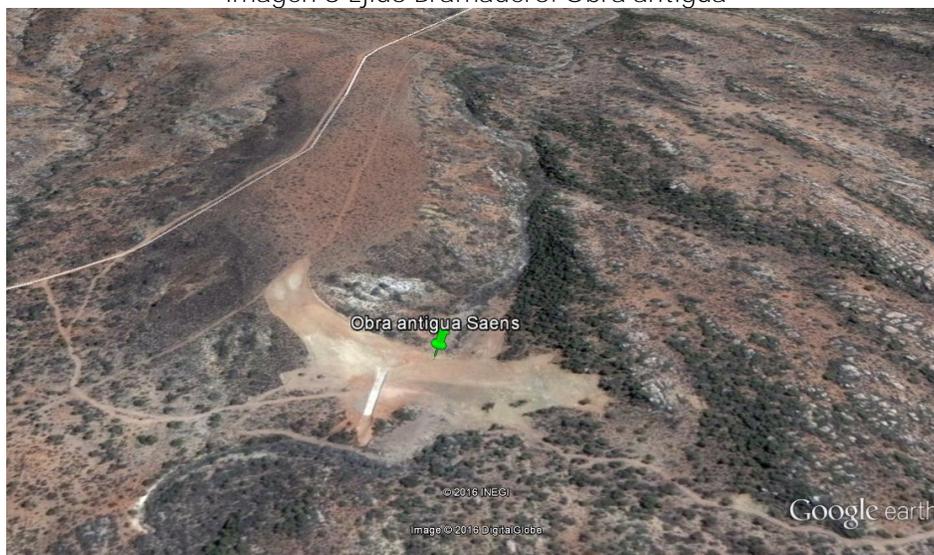
Imagen 3 Ejido Bramadero. Obra antigua

- c. Obra antigua en Bramadero sujeta a azolverse. El bordo antiguo que se encuentra entre La Mesa y Cerro Mocho fue construido de tal forma que en la parte superior de un extremo del bordo, donde se encuentra el vertedero, se obtuvo arena y dejó claro esa parte del cerro. Esto ha azolvado ya una parte del vertedero pero no ha afectado más por la escasez de lluvia. Para ir a la obra Cerro Mocho tiene que pasarse por esta obra antigua, así que la supervisión de Cerro Mocho tendría que haber generado un paso obligado por la obra y llamar la atención sobre esta situación, de tal forma que pudiera generarse algún tipo de acción y que quedara registro de ella.

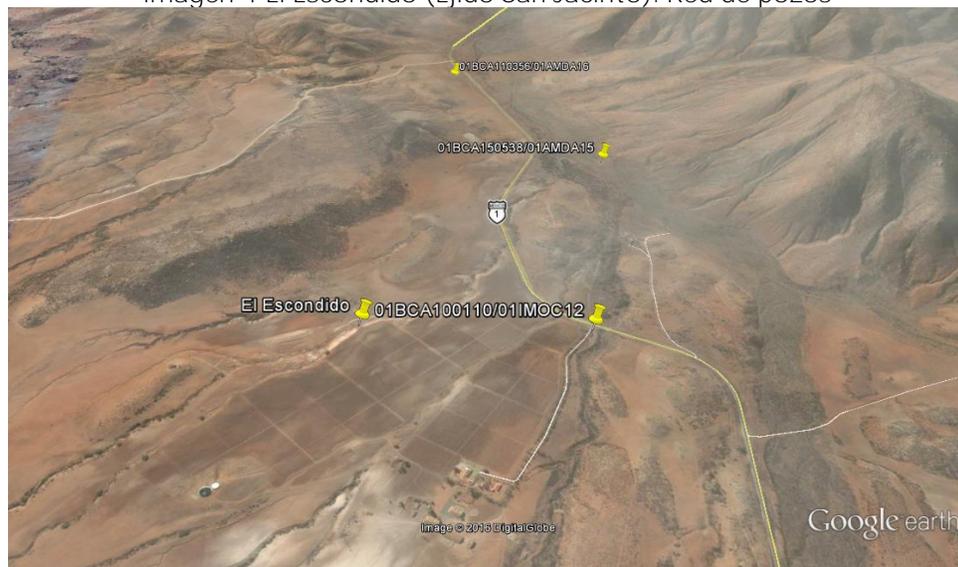
Imagen 4 El Escondido (Ejido San Jacinto). Red de pozos

- d. Red de pozos de El Escondido/Ejido San Jacinto. La obra apoyada en el Ejido San Jacinto “El Escondido” cuenta con una red de pozos, algunos con una cercanía aceptable, que permitiría registrar qué pasaba en las aguas subterráneas de esa zona del acuífero de San Vicente. Sin embargo, ni el proyecto vincula los pozos con los indicadores, ni el beneficiario plantea una medición, ni la entidad ejecutora o responsable muestra un interés, principalmente porque el aspecto de medición de aguas subterráneas (medición de resultados) se ha vinculado con el costo asociado a ella. En esta obra, no existe necesidad de costo adicional, sino una gestión que registre los resultados, acción que no se ha realizado.

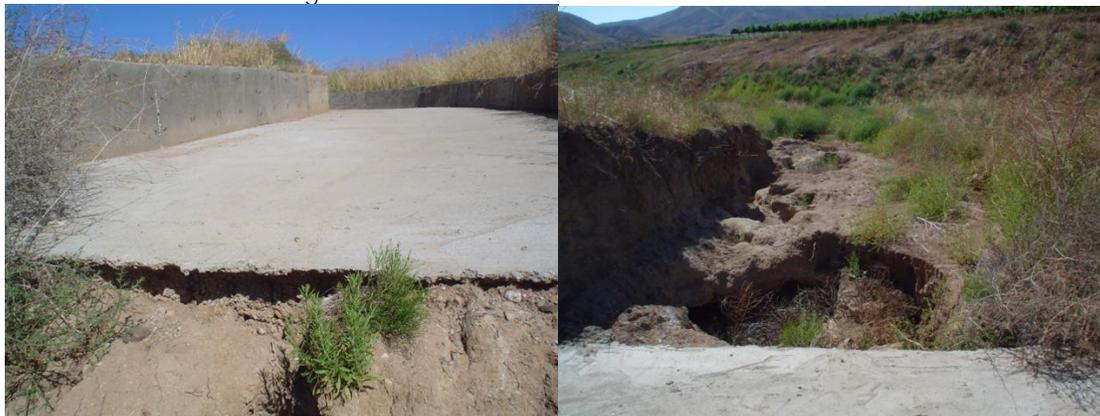
Imagen 5 Bordo El Escondido. Final del vertedero

- e. Detalles constructivos en el primer año: En el bordo El Escondido se detectó erosión al final del vertedero. Por ser el primer el año, la erosión resultaba llamativa porque podría afectar el vertedero si se presenta una mayor precipitación. La hipótesis que se manejó al principio fue que la erosión debió originarse por la cantidad de agua captada, pero al visitar uno de los bordos del área sur de Bramadero, que habían tenido una escasa captación y que por lo tanto no hubieran requerido la salida por el vertedero, se visualizó una erosión a un nivel mucho menor (en suelo distinto), por lo que se concluyó que la erosión presentada en El Escondido así como en el bordo de Bramadero fue debido al agua que escurrió directamente de la lluvia (y no por excedente del bordo) y que el trecho final de tierra no se compactó de manera adecuada, por lo que la lluvia al correr por el vertedero ocasionó la erosión al verterse en la tierra. Para efectos de supervisión en la construcción, se debería revisar cómo

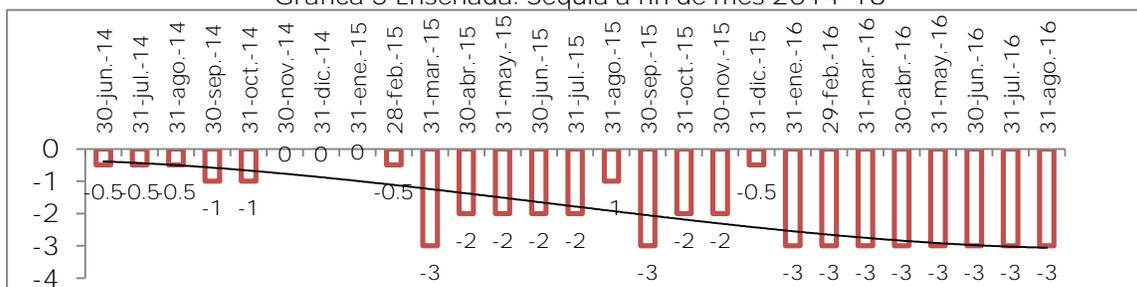
Gráfica 5 Ensenada. Sequía a fin de mes 2014-16

Descripción	Clave	Valor en gráfica
Anormalmente Seco	D0	-0.5
Sequía Moderada	D1	-1
Sequía Severa	D2	-2
Sequía Extrema	D3	-3
Sequía Excepcional	D4	-4

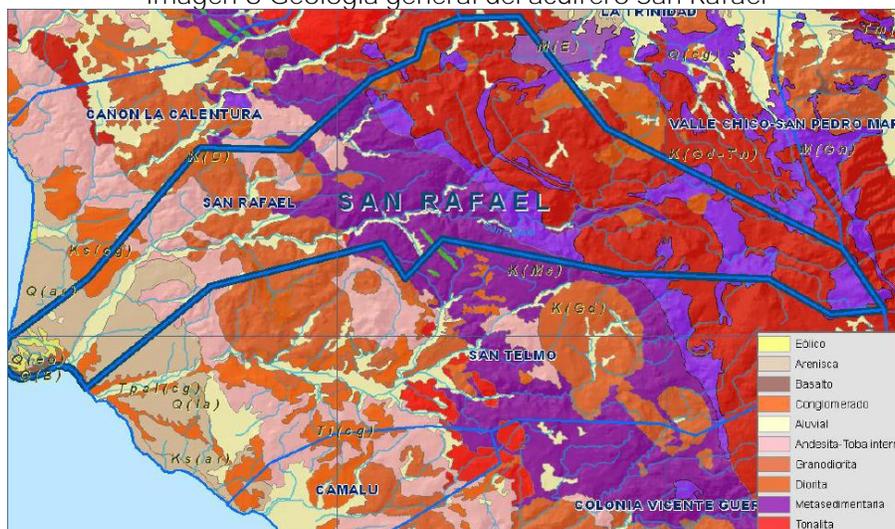
Imagen 6 Geología general del acuífero San Rafael

“el acuífero está constituido, en su porción superior, por depósitos aluviales de granulometría variada (gravas, arenas, limos y localmente arcillas), en general de alta permeabilidad y conglomerados de permeabilidad media. El espesor de esta unidad superior es de algunas decenas de metros, en la porción costera y el cauce de los arroyos, hasta desaparecer hacia los flancos de las montañas. La parte inferior se aloja en rocas sedimentarias (areniscas) y volcánicas (andesitas y tobas) que presentan permeabilidad secundaria por fracturamiento. Las fronteras y barreras del flujo subterráneo así como el basamento geohidrológico, están conformados por las mismas rocas fracturadas, cuando a profundidad se cierran las fracturas, así como por rocas ígneas intrusivas y metamórficas”¹²
